**ANALISIS KERUSAKAN JALAN PADA RUAS JALAN
NASIONAL KERTOSONO – NGANJUK JAWA TIMUR**
(Studi kasus KM. 107+000 – 115+000)

PROGRAM STUDI TEKNIK SIPIL
FAKULTAS TEKNIK
UNIVERSITAS INDO GLOBAL MANDIRI
2024

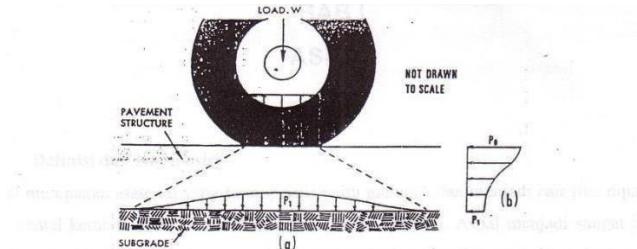
mendistribusikan beban yang diterima pada lapisan perukaa. bawahnya. Beban itu lalu disebarluaskan sampai pada tanah dasar.

Gambar 2.1 Pembagian Beban Roda Pada Permukaan
Sumber : DPU,2005

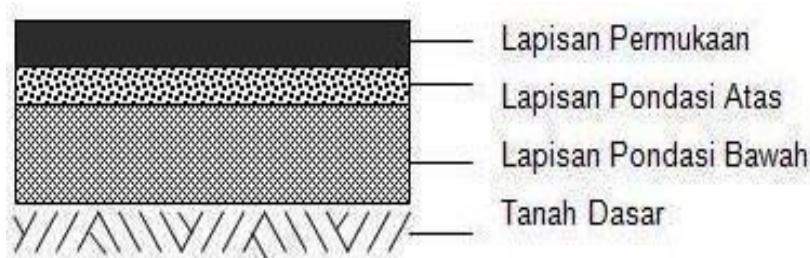
Gambar 2.2 Bagian-bagian Perkerasan Lentur

bagian perkarsaan aspla pada jaalan terbagi menjadi 4 lapisan struktur, ialah sebagai berikut:

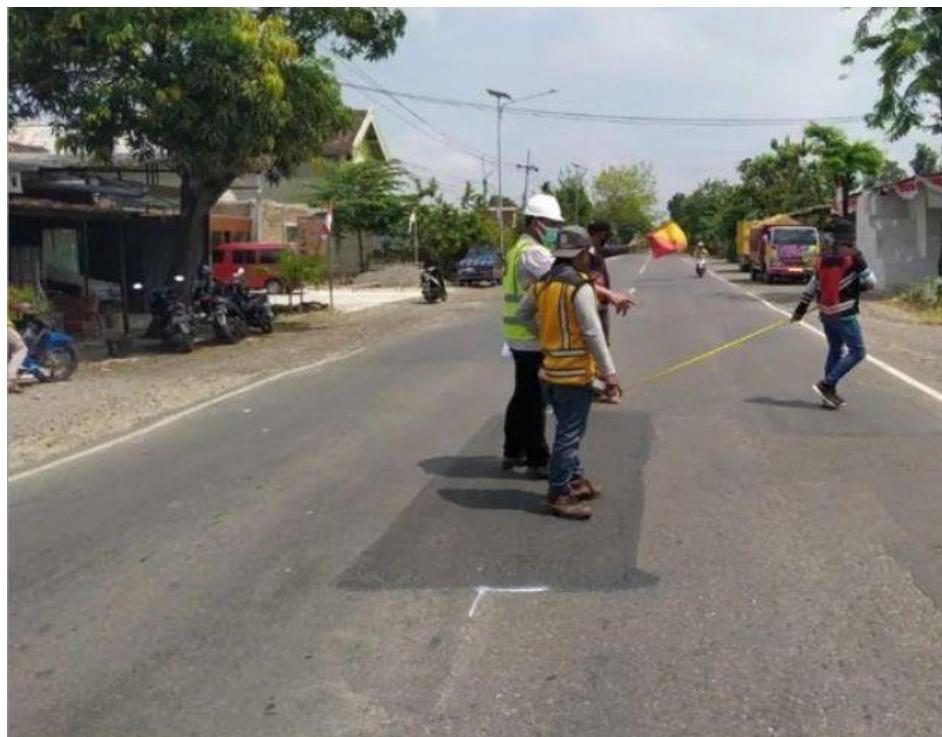
Hasil dari survei visual kerusakan jalan dilaksanakan pada ruas jalan Nasional Kertosono-Nganjuk KM 107+000-115+000, tiap segmen memiliki interval 500 m. Data kondisi perkerasan jalan yang didapatkan berupa jenis, tingkat, luas, jumlah, dan kedalaman kerusakan. Lokasi penelitian seperti Gambar 4.1.

Gambar 4.1 Pengambilan Data Kondisi Jalan

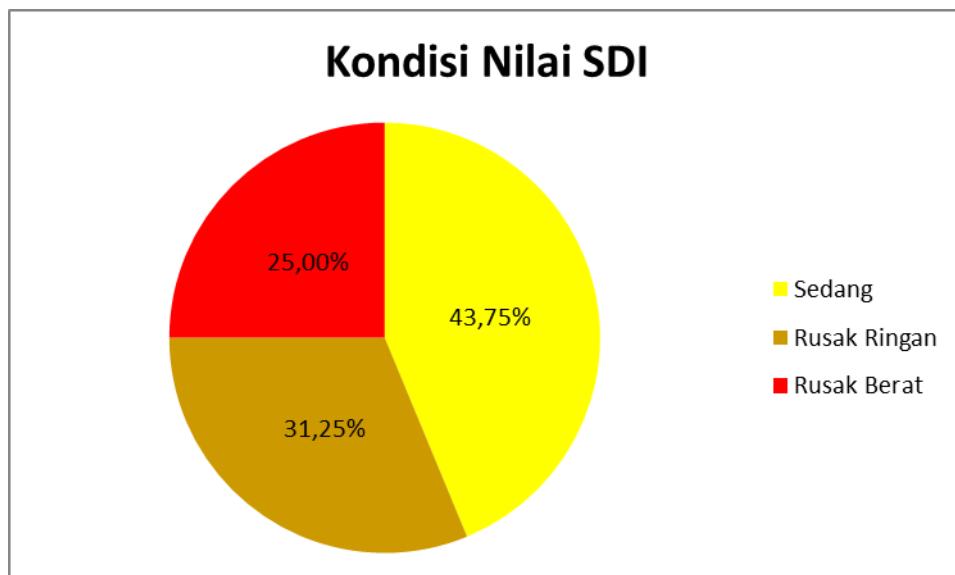
Dari tabel 4.1 perhitungan *Surface Distres Index* (SD1) dan kondisi jalan tiap segmen ditampilkan pada grafik pada gambar 4.2.

Gambar 4.2 Grafik Persentase Kondisi Jalan Menurut SDI

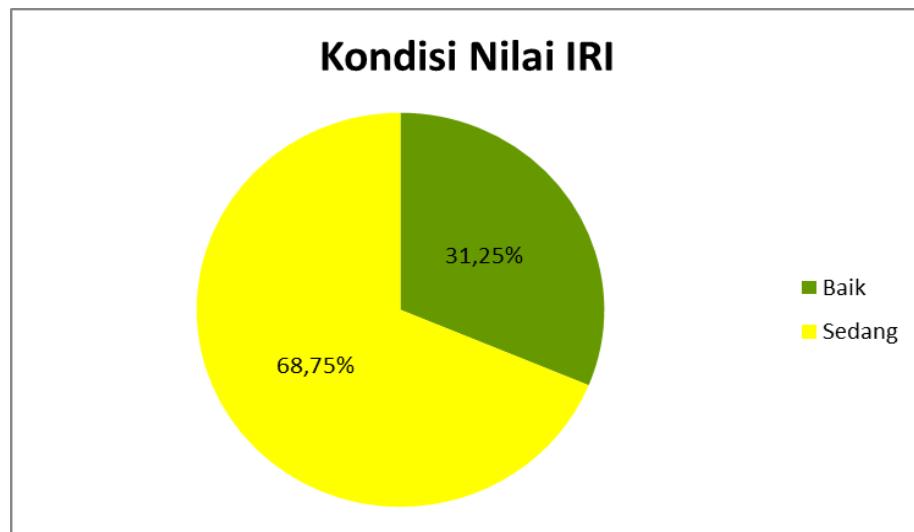
Gambar 4.3 Grafik Persentase Kondisi Jalan Menurut IRI

Berdasarkan hasil penilaian kondisi kerusakan jalan yang diperoleh menurut metode *International Roughness Index* (IRI) dengan kondisi jalan berkategori baik sebesar 31,25% dan kondisi jalan berkategori sedang sebesar 68,75%.

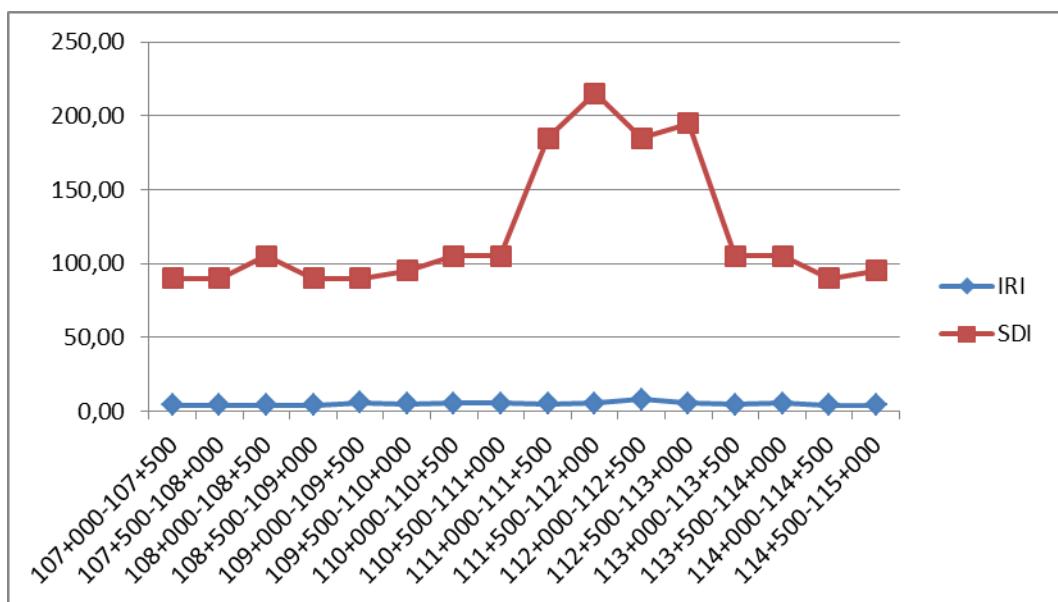
Gambar 4.3 Grafik Perbandingan Nilai Kondisi Perkerasan Jalan Menurut Metode IRI dan SDI

Dari Tabel 4.5, menunjukkan bahwa kondisi perkerasan jalan Nasional Kertosono-Nganjuk KM 107+000-115+000 menggunakan nilai SDI dan IRI kondisinya termasuk kategori sedang hanya membutuhkan pemeliharaan rutin, sedangkan KM 111+000-113+000 kondisi jalan menggunakan metode SDI terjadi rusak berat sehingga perlu dilakukan penanganan rekonstruksi sedangkan kondisi jalan menggunakan metode IRI penilaian kondisi kategori sedang sehingga perlu dilakukan penanganan pemeliharaan rutin/berkala.
